## RAPORT FINAL

### de investigație privind siguranța aviației civile

NR. A18 - 02

## ACCIDENT LA ATERIZAREA DE URGENȚĂ PE UN TEREN AGRICOL

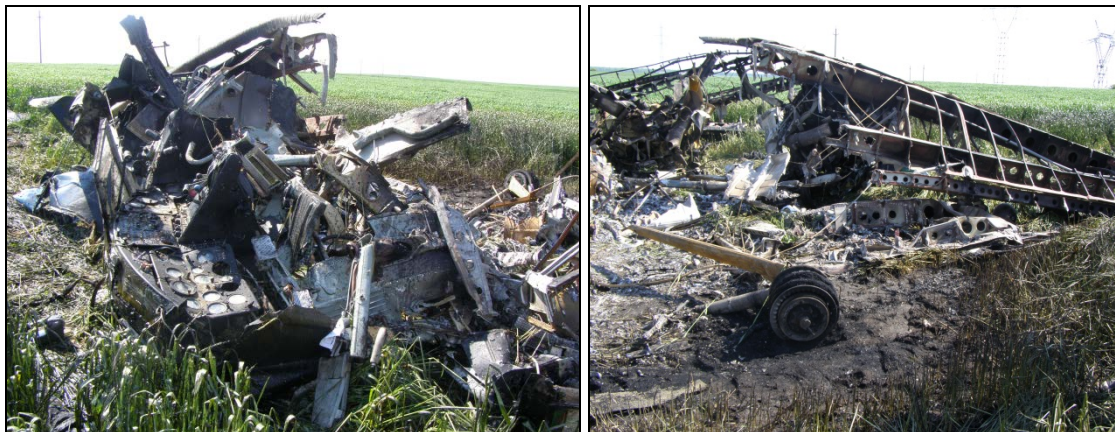
Conform declarațiilor unui martor, în momentul trecerii peste liniile de înaltă tensiune, aeronava aflându-se înclinată spre dreapta, s-a auzit un zgomot puternic, (asemănat de martor cu o pocnitură), urmat de un incendiu în zona posterioară a aeronavei. Aeronava a avut apoi o evoluție puternic descendentă, a luat contact dur, placat, cu solul, iar împrăștierea după impact a epavei a fost pe o rază de circa 35 m. Fuzelajul aeronavei s-a rupt, rezervoarele din planuri s-au spart, iar combustibilul rămas a alimentat incendiul, aeronava fiind în întregime distrusă (fig.1).

Fig. 1 Epava aeronavei

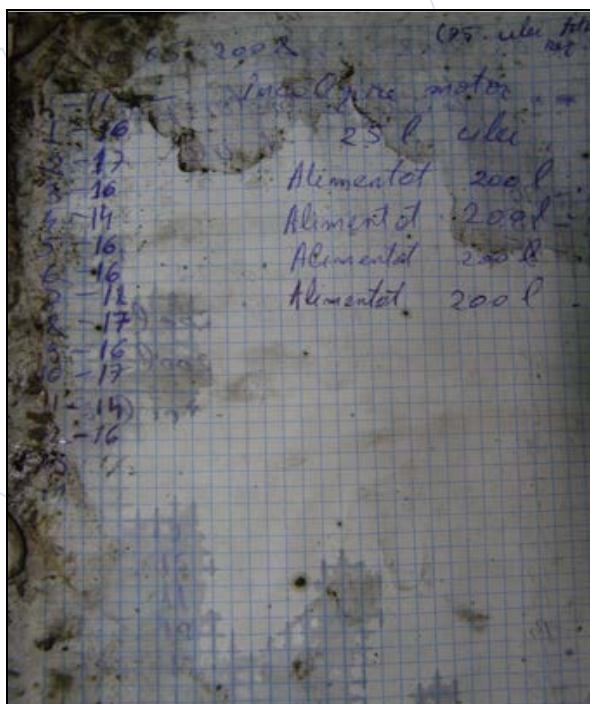
De asemenea, comisia de investigație nu a reușit să identifice documente care să ateste activitatea de zbor din ziua accidentului, în afara unei file din carnetul personal al pilotului, în care erau înscrise doar alimentările cu lubrefiant și combustibil, precum și durata fiecărui zbor executat (fig. 5).

Fig. 5 Fila cu însemnările pilotului

- efectuarea unei alimentări cu 25 litri de ulei la începutul activității;
- aeronava a efectuat 12 zboruri în ziua accidentului, care însumează circa 3 ore și jumătate de zbor;
- efectuarea a 4 alimentări cu combustibil, fiecare a câte 200 litri.

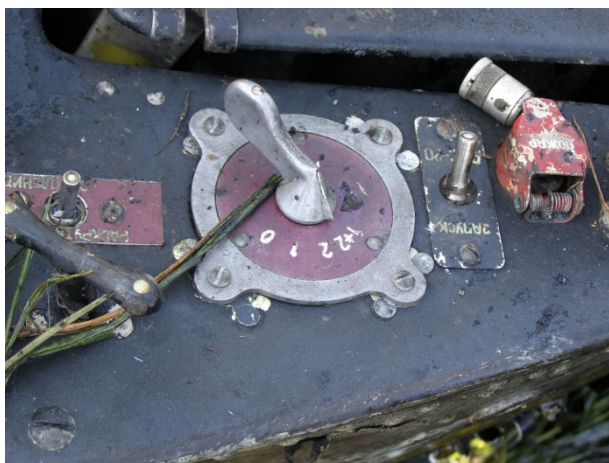
Anomaliile generate de funcționarea defectuoasă a instalației de aprindere (magnetouri, conductori de înaltă tensiune, bujii), ar putea genera fenomenele descrise mai sus, dar niciunul dintre acestea nu provoacă oprirea bruscă a motorului. Poziția în care a fost găsit după accident comutatorul comenzii magnetourilor (fig. 6) este corespunzătoare cerințelor din Manualul de zbor.

Fig. 6 Poziția comutatorului comenzii magnetourilor, după accident

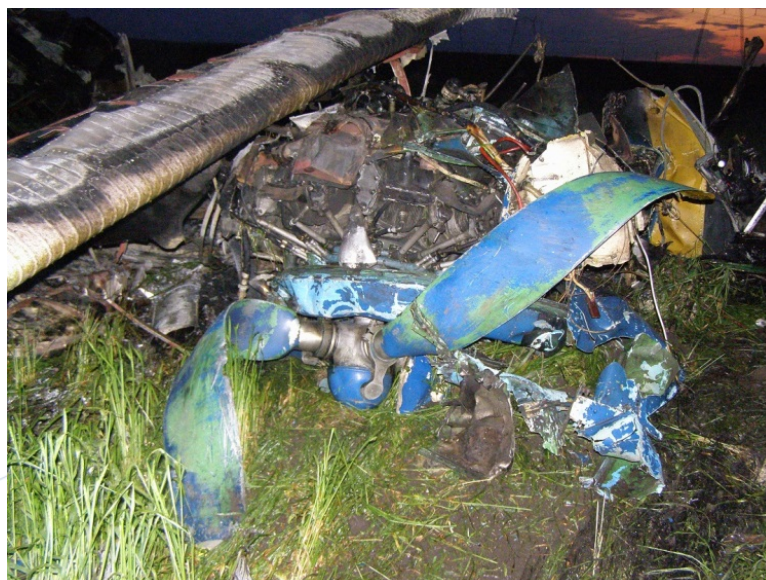
De asemenea, modul în care palele elicei s-au deformat la impactul cu solul, conduce la concluzia că motorul funcționa în momentul în care elicea a luat contact cu solul (fig.7).

Fig.7 Palele elicei deformate după accident

Analizând datele prezentate, comisia de investigație a considerat că ipoteza opririi motorului în zbor nu se susține, iar eventuala funcționare anormală a acestuia nu ar justifica traiectoria aeronavei în momentul impactului.

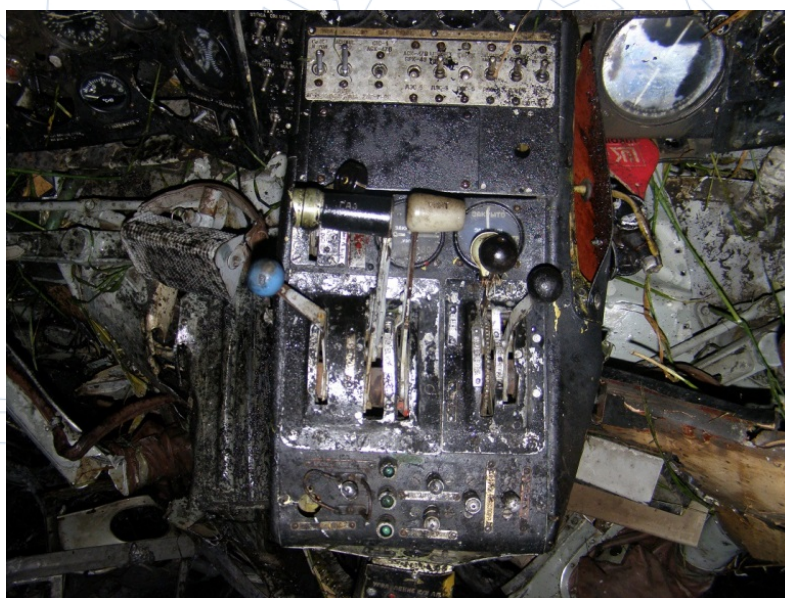
Apariția unui eveniment neprevăzut (posibil incendiu) în interiorul avionului (cabina pasageri/cargo) l-ar fi putut determina pe pilot să decidă efectuarea unei aterizări imediate, aterizare de urgență, foarte posibil la o viteză mare, având în vedere și poziția în care au fost găsite manetele de comandă motor/elice după producerea accidentului (turaj maxim, respectiv pas mic) (fig.8).

Fig. 8 Poziția manete comandă motor și elice
