Referitor la incidentului grav, soldat cu morți, răniți și pagube materiale, produs în data de 17.10.2025, în jurul orei 09:10, la imobilul de locuințe situat în Strada Vicina nr. 1, Bloc 32, Scara 2, Sector 5, București

**SINTEZĂ A CONSTATĂRIILOR TEHNICE PRELIMINARE, RECOMANDĂRI ÎN VEDEREA GESTIONĂRII EFICIENTE ȘI COORDONATE A CRIZEI**

# RAPORT TEHNIC

| <b>EVALUAREA PRELIMINARĂ A IMPACTULUI EXPLOZIEI DE LA NIVELUL ETAJELOR 5-6 ASUPRA STRUCTURII DE REZISTENȚĂ A IMOBILULUI AVARIAT ȘI A IMOBILELOR ÎNVECINATE</b> |

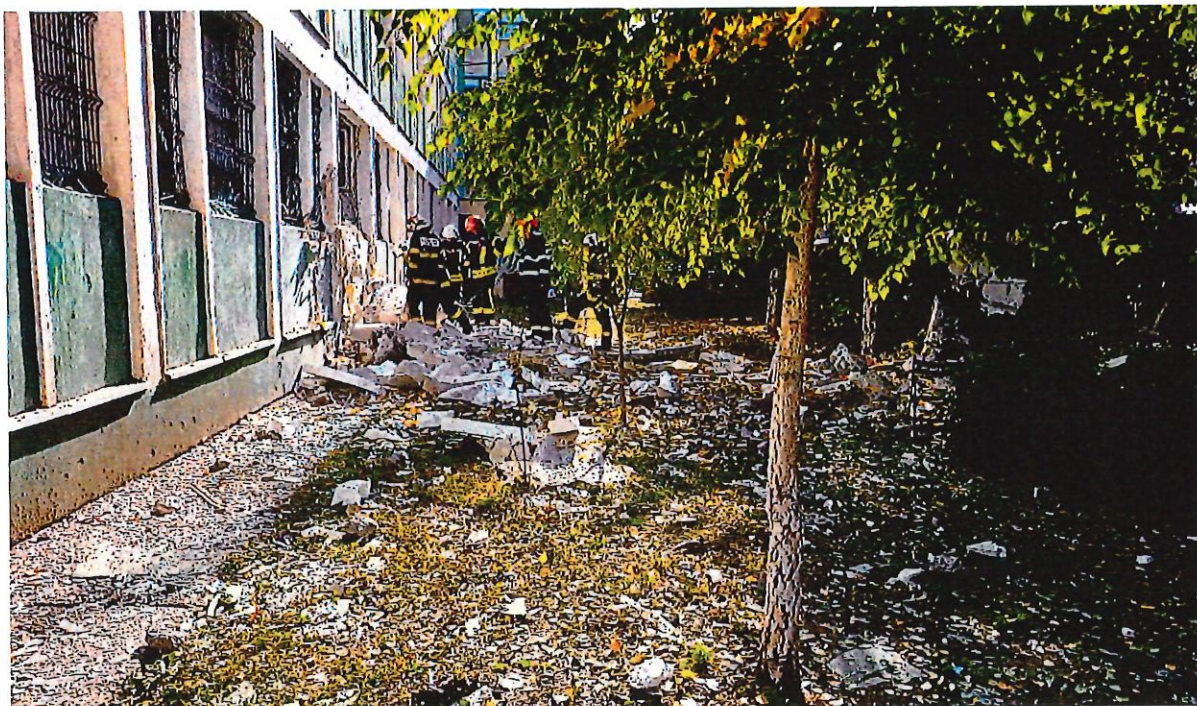
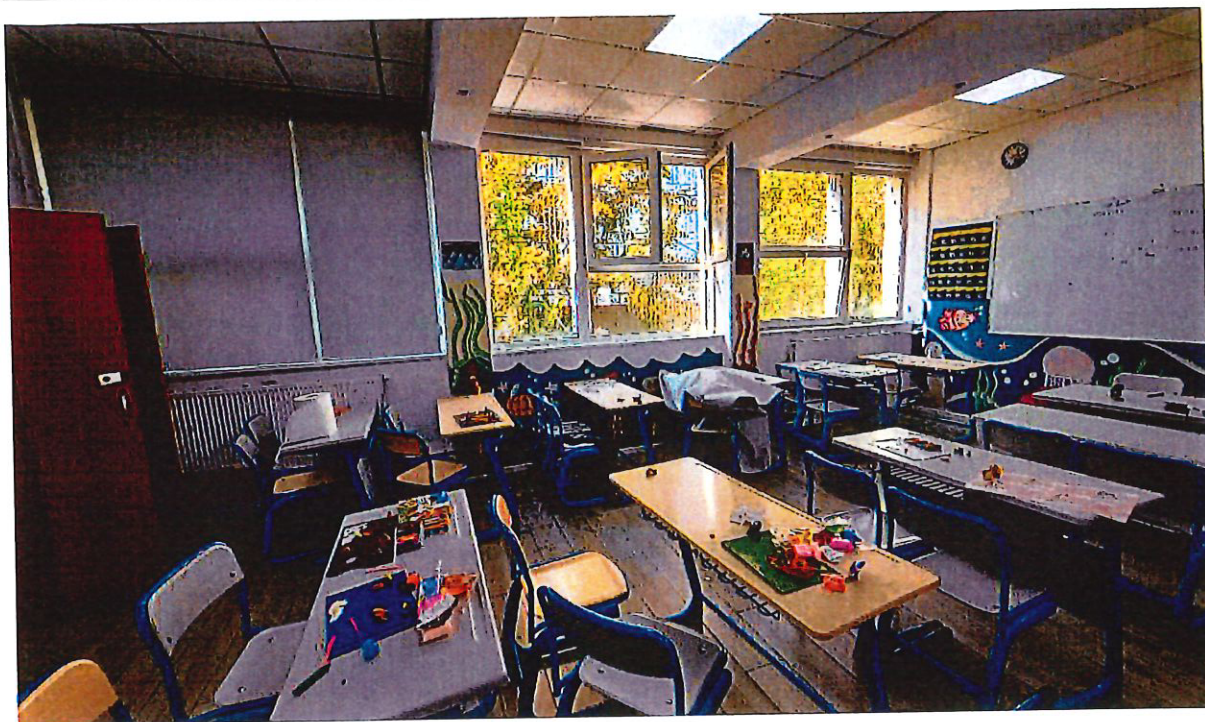
În urma inspecției vizuale s-au constatat avarii reduse la nivel structural, singurul element ce s-a observat a fi afectat fiind stâlpul de beton armat în care a fost proiectat panoul de perete provenit din clădirea vecină.

S-au constatat avarii la nivelul parapetilor de zidărie, ferestrelor si plafoanelor suspendate.
