| BENEFICIAR<br>UZINSIDER GENERAL<br>CONTRACTOR SA<br>București | RAPORT INSPECTIE | DATA: 19.09.2025 | Nr.: 202 |
| | | REF.: CONTRACT DE<br>EXECUȚIE LUCRĂRI<br>NR. 826/15.09.2025 | |

| Location | Site Manager | Start Hour | Finish Hour | Work Depth | Visibility | Water Temp. |
|---|---|---|---|---|---|---|
| BARAJ PALTINU, COM. ȘOTRILE | Neagu Tiberiu | 08:55 | 17:00 | 0-45 metri | 0 metri | 4-16°C |

privind soluția tehnică de punere în siguranță a GF2 de la baraj Paltinu

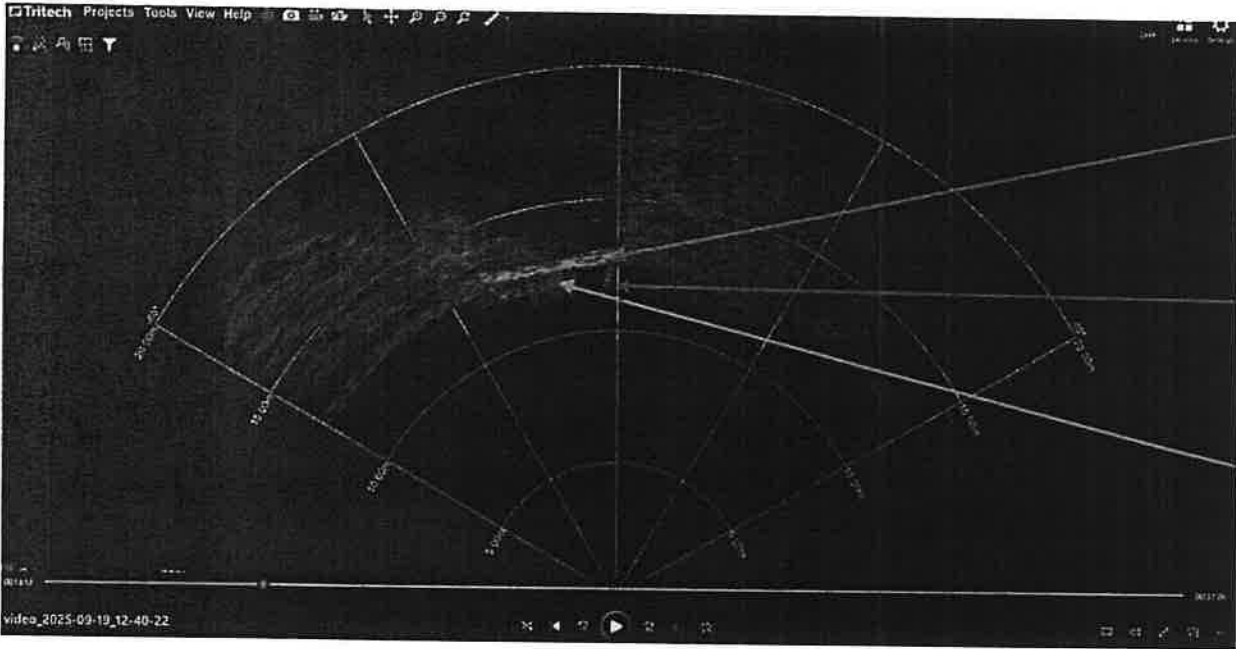
Scanarea acustică a relevat prezența a două structuri dure cu dimensiunile aproximative de 1600-1650 mm x 600-700 mm fiecare, la adâncimea aproximativă de 41,5 - 42,5 metri și care este corespunzătoare cotei 583,15 pe altitudinea barajului (conform schițelor). Conform analizei semnăturii acustice și a configurației structurale, aceste elemente reprezintă mai probabil traversele pe care sunt instalate rolele de rulaj ale șufelor de manevră ale celor două batardouri.

- Șufe pentru manevrarea batardourilor, sau
- Șine de rulaj ale batardourilor (vezi fotografiile de la nr. 1,4,5,6,7)

| Captura | Descriere |
|---|---|
| <p>Captura foto nr.1 - Batardouri achiziție sonar la 41,5-42,5 m adâncime (cota 583,15m) -- distanța față de structură a sonarului este de 12,5 m</p> | <p>Identificare prin unde acustice multi beam generate de sonar ROV la adâncimea de 41,5-42,5 metri (cota 583,15m altitudine), au fost identificate:</p> <ul style="list-style-type: none"><li>- 2 (două) structuri metalice cu dimensiunile aproximative de 1600-1650 mm x 600-700 mm fiecare, interpretate ca fiind traversele de susținere a rolelor de rulaj ale șufelor de manevră ale batardourilor.</li><li>- 4 formațiuni metalice de formă aproximativ cilindrică sau paralelipipedică poziționate la stânga și la dreapta celor 2 structuri principale (probabil sistemele de manevrare ale batardourilor sau ghidaje)</li><li>- 1 formă de formațiune dură între cele două traverse -- considerăm a fi structura de beton</li></ul> |
